**ACESSIBILIDADE E MOBILIDADE DE PESSOAS COM DEFICIÊNCIA VISUAL
NO CENTRO POLÍTICO ADMINISTRATIVO EM CUIABÁ - MT:
UM ESTUDO DE CASO**

Trabalho de Conclusão de Curso apresentado ao Programa de Pós-Graduação *Lato Sensu* em Desenvolvimento Urbano do Instituto Federal de Educação, Ciência e Tecnologia de Mato Grosso – Campus Várzea Grande, como requisito parcial para a obtenção do título de Especialista em Desenvolvimento Urbano.

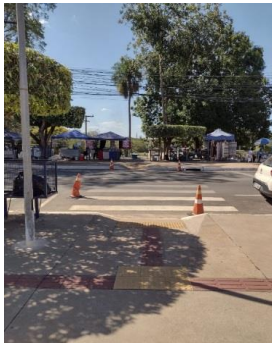
Ponto (04)

Praça do Servidor

Travessia de pedestre bem sinalizada, com piso tátil de acordo com a NBR 9050 de 2015.

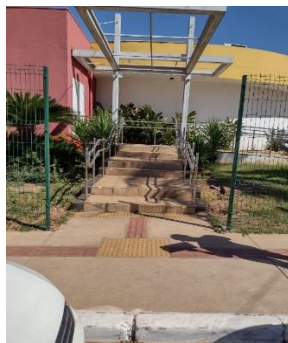
Ponto (03)

Espaço Cultural Liu Arruda

Entrada do Auditório Liu Arruda, o piso tátil está de acordo com a NBR 9050 de 2015. Porém não há identificação do prédio para pessoas com deficiência visual, isso é comum no CPA em Cuiabá

À frente, encontra-se a entrada do Espaço Liu Arruda, a mesma com piso tátil instalado corretamente identificando que se trata de uma entrada. Infelizmente, não existe nenhuma espécie de sinalização sonora ou em braile identificando que se trata do espaço acima mencionado. O que torna impossível à pessoa com deficiência visual saber que está em frente ao Espaço Liu Arruda.

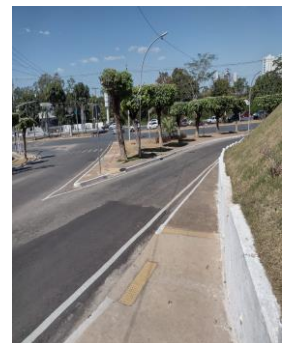
Ponto (01)

R. de acesso posterior Pça. Bandeiras

Direcionamento errado do piso tátil, induzindo o deficiente visual a seguir em direção errada

Na segunda travessia, na Avenida Júlio José Domingos de Campos, o piso tátil é interrompido pela rua de acesso à Praça das Bandeiras e não direciona corretamente para a sua continuação do outro lado da rua.

Além destes espaços e serviços já mencionados, gostaríamos de evidenciar a reconstrução da calçada entre o ponto de ônibus da Praça das Bandeiras e a Av. José Domingos de Campos, mais à frente a correção do direcionamento do piso tátil da travessia à segunda rua de acesso da Praça das Bandeiras que induz o deficiente visual a seguir para o meio de uma rua movimentada, colocando sua vida em risco.
